**Identificação de padrões de resposta à tomografia de impulso
em tipuanas (*Tipuana típu* (Benth.) O. Kuntze**

**Dissertação apresentada para obtenção do
título de Mestre em Ciências. Área de
concentração: Recursos Florestais com
opção em Conservação de Ecossistemas
Florestais**

**Piracicaba
2009**

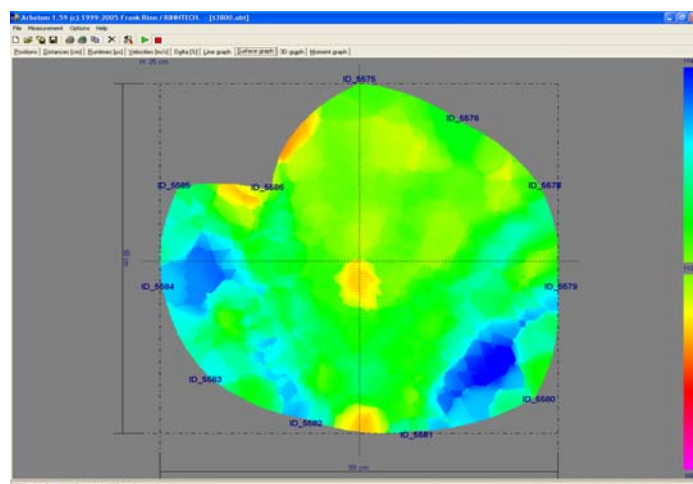
Tomografia de impulso: a imagem tomográfica (Figura 1) aponta o bom estado da base do indivíduo. Não foram identificadas áreas representando lesões internas.

Figura 1 – Imagem tomográfica obtida por tomógrafo de impulso no modelo de cor “rainbow” e resolução de superfície igual a 1 mm da base do indivíduo n° 1

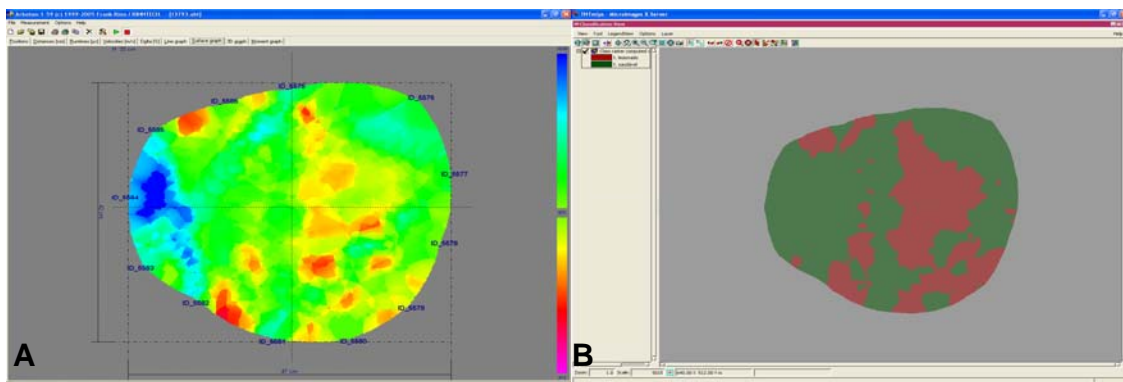
Tomografia de impulso: a imagem tomográfica (Figura 6, A) permitiu a visualização do processo de apodrecimento identificado no colo do indivíduo. Nota-se que a área da secção lesionada representa 35,70% (Figura 6, B) da área total, elevando seu risco de queda para alto.

Figura 6 – A: imagem tomográfica obtida por tomógrafo de impulso no modelo de cor “rainbow” e resolução de superfície igual a 1 mm da base do indivíduo n° 6; B: classificação automática supervisionada da imagem tomográfica da base do indivíduo n° 6: a cor verde representa tecidos saudáveis, enquanto a cor vermelha representa tecidos lesionados
