**Identificação de padrões de resposta à tomografia de impulso
em tipuanas (*Tipuana típu* (Benth.) O. Kuntze**

**Dissertação apresentada para obtenção do
título de Mestre em Ciências. Área de
concentração: Recursos Florestais com
opção em Conservação de Ecossistemas
Florestais**

**Piracicaba
2009**

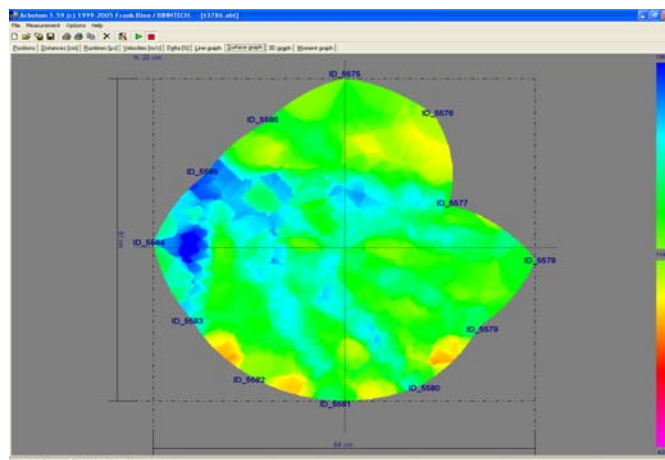
Informações relevantes: O risco de queda médio atribuído ao indivíduo deve-se a presença de lesões causadas pela ação de brocas de madeira na parte superior do tronco e em galhos da copa. A ação de cupins de madeira seca foi identificada em ramos da copa, assim como início de apodrecimento de topo (*top rot*) na junção de galhos espessos a galhos cortados. Podas drásticas foram realizadas, comprometendo o equilíbrio da árvore. O tronco apresenta protuberância, exsudação de seiva e rachadura pequena em sentido vertical.

Tomografia de impulso: a imagem tomográfica (Figura 13) mostra base do indivíduo com lenho sadio, não tendo sido atingido por fungos apodrecedores ou outros organismos xilófagos.

Figura 13 – Imagem tomográfica obtida por tomógrafo de impulso no modelo de cor “rainbow” e resolução de superfície igual a 1 mm da base do indivíduo n° 13

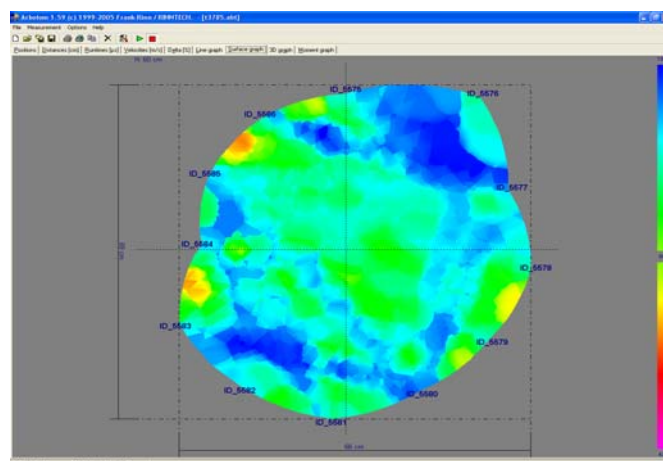
Informações relevantes: o individuo possui risco de queda médio devido a sua grande inclinação (35°) e pela ação de brocas de madeira em ramos de grade espessura que apresentavam sinais de apodrecimento. Apresenta estado geral regular.

Tomografia de impulso: a imagem tomográfica (Figura 14) mostra base do indivíduo com lenho sadio, não tendo sido atingido por fungos apodrecedores ou outros organismos xilófagos.

Figura 14 – Imagem tomográfica obtida por tomógrafo de impulso no modelo de cor “rainbow” e resolução de superfície igual a 1 mm da base do indivíduo n° 14

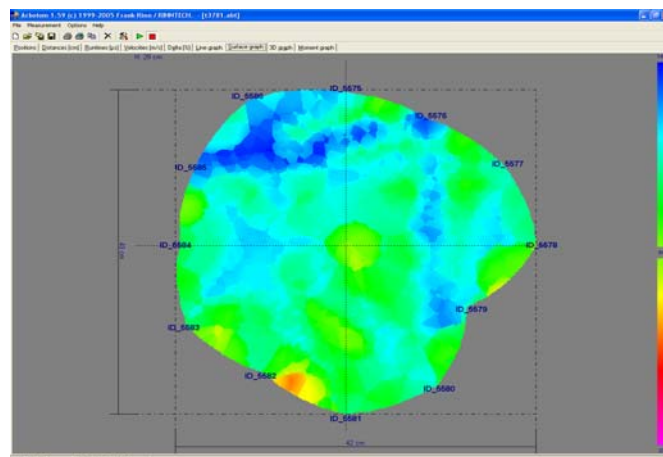
Informações relevantes: Com estado geral bom, o indivíduo possui pequena área do colo com sinais de apodrecimento de alburno causado por podridão branca. Apresentou sinais de ataque por insetos xilófagos, porém os mesmos não foram visualizados. A copa encontra-se desequilibrada em função de poda mal executada e de quebra de galho.

Tomografia de impulso: a imagem tomográfica (Figura 18) mostra a presença de lenho sadio em seção do colo, não indicando problemas internos.

Figura 18 – Imagem tomográfica obtida por tomógrafo de impulso no modelo de cor “rainbow” e resolução de superfície igual a 1 mm da base do indivíduo n° 18

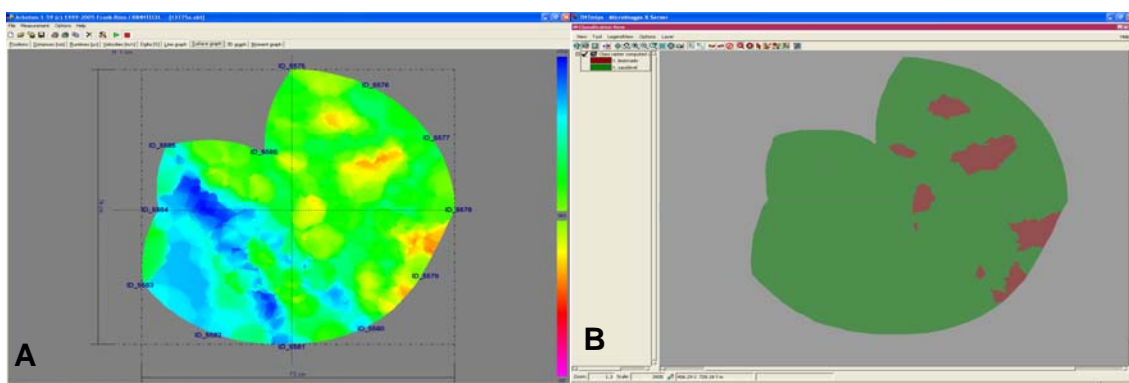
Informações relevantes: árvore em péssimo estado geral. Em função de reforma do passeio e do imóvel, teve grande parte de seu sistema radicular e de sua copa cortados, comprometendo sua ancoragem ao solo e seu equilíbrio. Apresenta parte do sistema radicular exposto e sob ação de podridão branca. Como as injúrias foram causadas recentemente, é necessário acompanhar a evolução das mesmas em função da possibilidade de ação de organismos xilófagos no lenho exposto.

Tomografia de impulso: a imagem tomográfica (Figura 24, A) indica poucas áreas lesionadas (7,26% da seção, conforme apresentado na Figura 24, B).

Figura 24 – A: imagem tomográfica obtida por tomógrafo de impulso no modelo de cor “rainbow” e resolução de superfície igual a 1 mm da base do indivíduo n° 24. B: classificação automática supervisionada da imagem tomográfica da base do indivíduo n° 24: a cor verde representa tecidos saudáveis, enquanto a cor vermelha representa tecidos lesionados

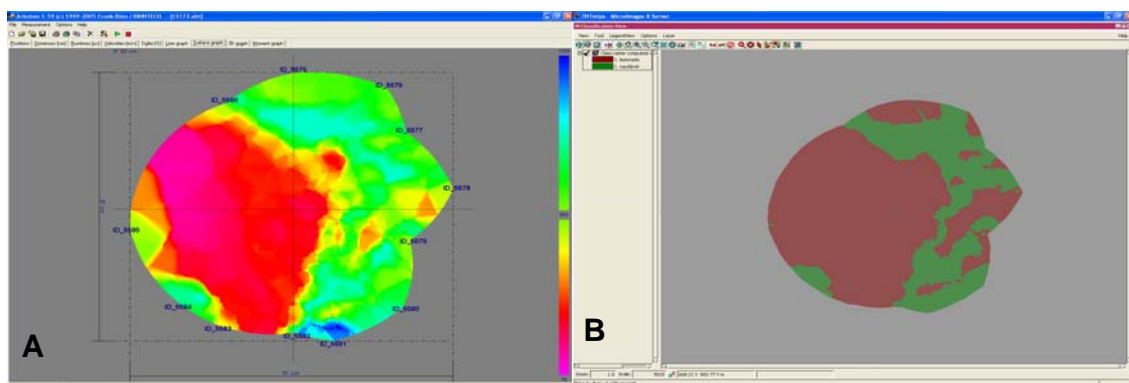
Informações relevantes: Árvore em péssimo estado geral devido a cavidade abrangendo aproximadamente 40% da circunferência do tronco associada a cupins de madeira seca. Apresenta ramos secos e colonização por erva-de-passarinho. Devido às características observadas na avaliação visual e as informações obtidas pela tomografia, recomenda-se substituição do indivíduo.

Tomografia de impulso: a interpretação da imagem tomográfica (Figura 26, A) permite a localização da cavidade e de tecidos lesionados que somados correspondem a 68,96% da área da seção avaliada (Figura 26, B), confirmando o alto risco de queda do indivíduo.

Figura 26 – A: imagem tomográfica obtida por tomógrafo de impulso no modelo de cor “rainbow” e resolução de superfície igual a 1 mm da base do indivíduo n° 26. B: classificação automática supervisionada da imagem tomográfica da base do indivíduo n° 26: a cor verde representa tecidos saudáveis, enquanto a cor vermelha representa tecidos lesionados

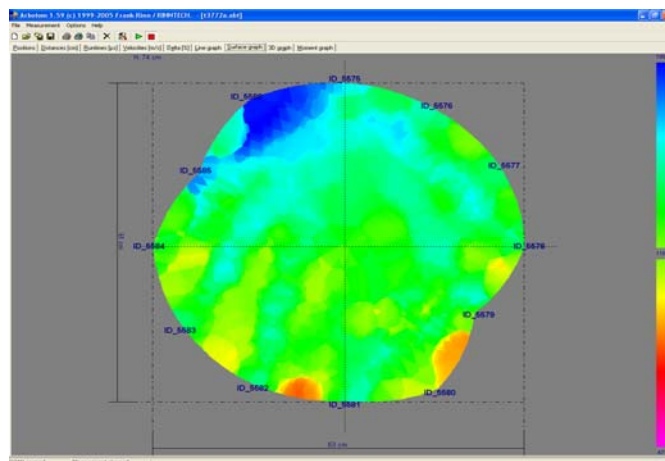
Informações relevantes: a árvore apresenta grande desequilíbrio de copa em função de podas drásticas, prejudicando sua arquitetura que já apresentava problemas em função de tortuosidades no tronco. O tronco apresentou também área apodrecida de causa não identificada, diminuindo a estabilidade do indivíduo. O risco de queda deve-se principalmente à área sob apodrecimento e à inclinação.

Tomografia de impulso: a imagem tomográfica (Figura 27) não revelou sinais de lesões internas, indicando que o apodrecimento identificado na avaliação visual está em estágio inicial, o que ressalta a importância de avaliações periódicas do indivíduo.

Figura 27 – Imagem tomográfica obtida por tomógrafo de impulso no modelo de cor “rainbow” e resolução de superfície igual a 1 mm da base do indivíduo n° 27

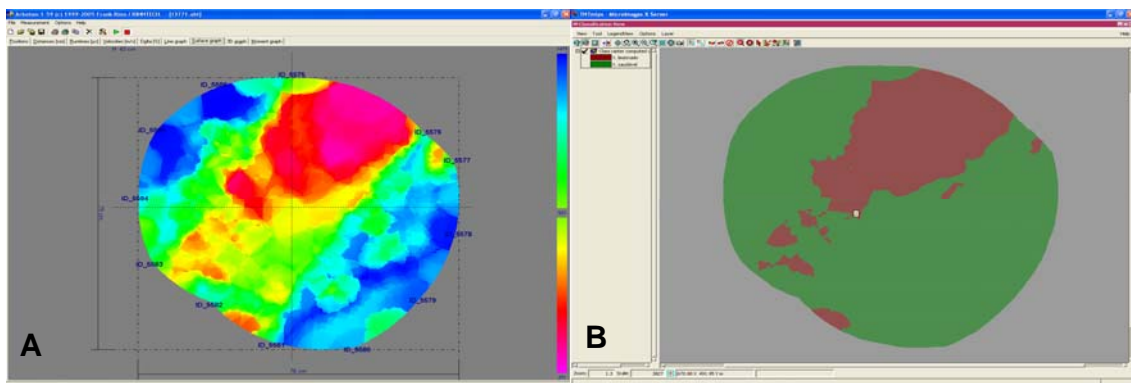
Informações relevantes: o indivíduo avaliado apresentou grande área do tronco e colo (30 e 15%, respectivamente) com cavidade aberta por apodrecimento de cerne causado por podridão branca. Pelo fato de apresentar grande área lesionada e a imagem tomográfica indicar a presença de tecidos lesionados em outras áreas além da cavidade, recomenda-se avaliações periódicas.

Tomografia de impulso: é possível notar na imagem tomográfica e em sua respectiva classificação (Figura 28, A-B) área lesionada abrangendo 25,33% da área da seção. Observa-se também que a área lesionada não é restrita à cavidade encontrada, indicando lesão não compartimentalizada.

Figura 28 – A: imagem tomográfica obtida por tomógrafo de impulso no modelo de cor “rainbow” e resolução de superfície igual a 1 mm da base do indivíduo n° 28. B: classificação automática supervisionada da imagem tomográfica da base do indivíduo n° 28: a cor verde representa tecidos saudáveis, enquanto a cor vermelha representa tecidos lesionados

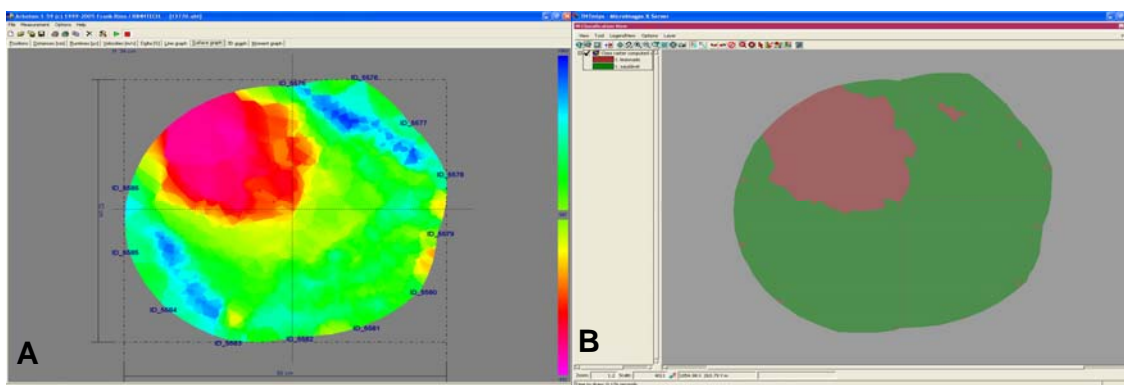
Informações relevantes: o indivíduo avaliado apresentou cavidade aberta abrangendo 10% da área do colo e 15% do tronco em função de podridão branca originada pela quebra de galhos da copa. Apresenta leve inclinação (10° em direção à pista de caminhada da Av. Cruzeiro do Sul. Deve ser avaliado periodicamente para acompanhamento de sua estabilidade.

Tomografia de impulso: é possível identificar na imagem tomográfica e em sua respectiva classificação (Figura 29, A-B) área lesionada abrangendo 21,92% da área da seção.

Figura 29 – A: imagem tomográfica obtida por tomógrafo de impulso no modelo de cor “rainbow” e resolução de superfície igual a 1 mm da base do indivíduo n° 29. B: classificação automática supervisionada da imagem tomográfica da base do indivíduo n° 29: a cor verde representa tecidos saudáveis, enquanto a cor vermelha representa tecidos lesionados

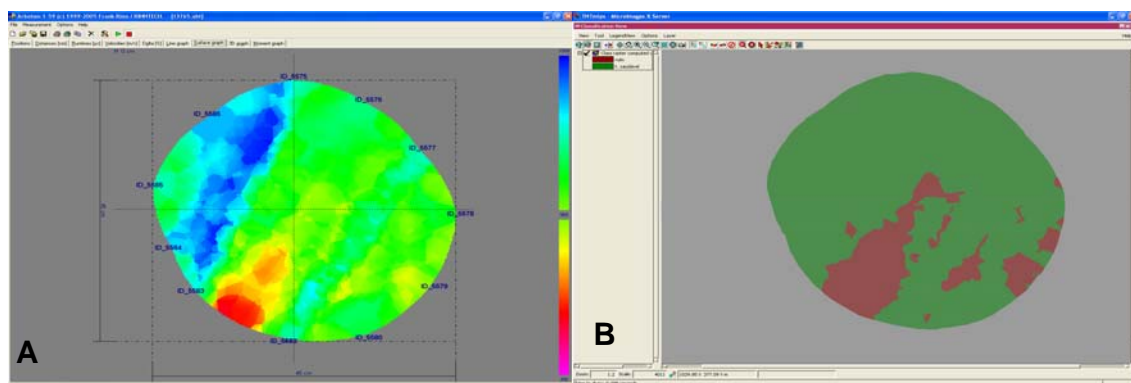
Informações relevantes: a árvore apresentou risco de queda alto em função de sua grande inclinação (42°) associada ao surgimento de rachaduras horizontais na base do colo, que apresentava processo de apodrecimento de cerne por podridão branca. Apesar de estar localizada em área de pouca circulação de pedestres, deve ser substituída para evitar possíveis danos causados em decorrência de sua queda.

Tomografia de impulso: pela imagem tomográfica do colo do indivíduo nota-se apodrecimento do cerne abrangendo 16,50% da área da seção (Figura 34, A-B).

Figura 34 – A: imagem tomográfica obtida por tomógrafo de impulso no modelo de cor “rainbow” e resolução de superfície igual a 1 mm da base do indivíduo n° 34. B: classificação automática supervisionada da imagem tomográfica da base do indivíduo n° 34: a cor verde representa tecidos saudáveis, enquanto a cor vermelha representa tecidos lesionados

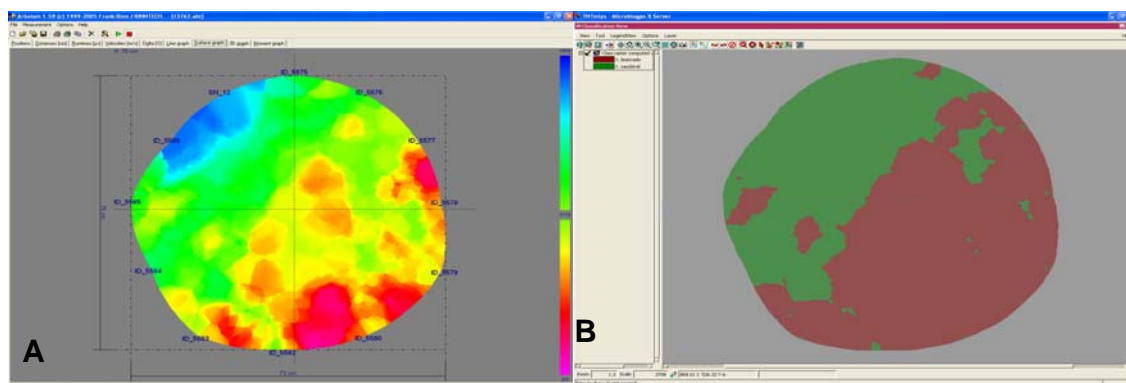
Informações relevantes: o indivíduo, em estado geral regular e risco de queda médio pela avaliação visual, apresentou sinais de ataque intenso por cupim de solo em sua base. Parte do sistema radicular foi cortado, diminuindo a estabilidade da árvore. A região de ramificação apresentava lesões de poda não cicatrizadas sob ação de apodrecimento. Optou-se pela realização da tomografia no colo e em região próxima a bifurcação visando identificar possíveis danos causados.

Tomografia de impulso do colo: pela imagem tomográfica do colo do indivíduo nota-se área lesionada abrangendo 58,84% da área da seção (figura 37, A-B), indicando grande extensão de danos causados e alto risco de queda.

Figura 37 – A: imagem tomográfica obtida por tomógrafo de impulso no modelo de cor “rainbow” e resolução de superfície igual a 1 mm da base do indivíduo n° 37. B: classificação automática supervisionada da imagem tomográfica da base do indivíduo n° 37: a cor verde representa tecidos saudáveis, enquanto a cor vermelha representa tecidos lesionados

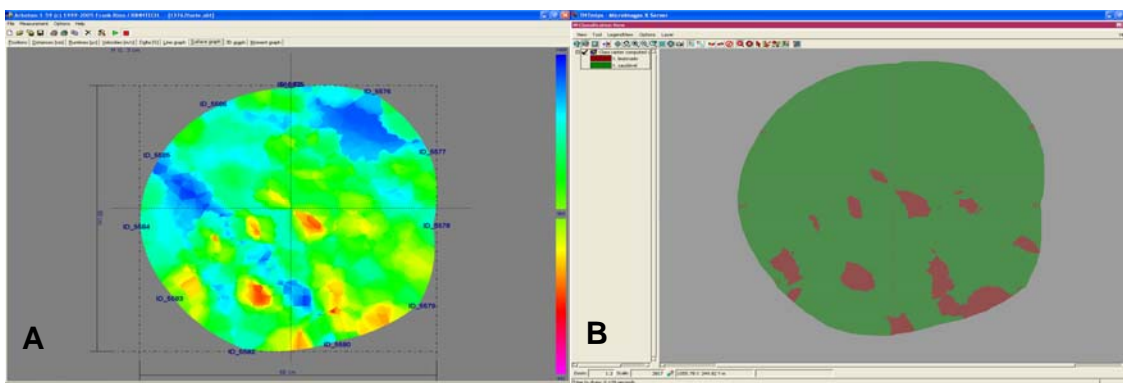
Tomografia de impulso da bifurcação: a bifurcação do indivíduo avaliado apresentou sinais de apodrecimento em estágio inicial, abrangendo 8,19% da área da seção (Figura 38, A-B).

Figura 38 – A: imagem tomográfica obtida por tomógrafo de impulso no modelo de cor “rainbow” e resolução de superfície igual a 1 mm da bifurcação do indivíduo n° 37. B: classificação automática supervisionada da imagem tomográfica da bifurcação do indivíduo n° 37: a cor verde representa tecidos saudáveis, enquanto a cor vermelha representa tecidos lesionados
